RELATÓRIO DE VERIFICAÇÃO *IN LOCO* DA ATUAL
SITUAÇÃO DAS LOMBADAS NA FAZENDA
AGROPECUÁRIA 4 EM GUARATINGA – BA .

1 – CONSIDERAÇÕES INICIAIS

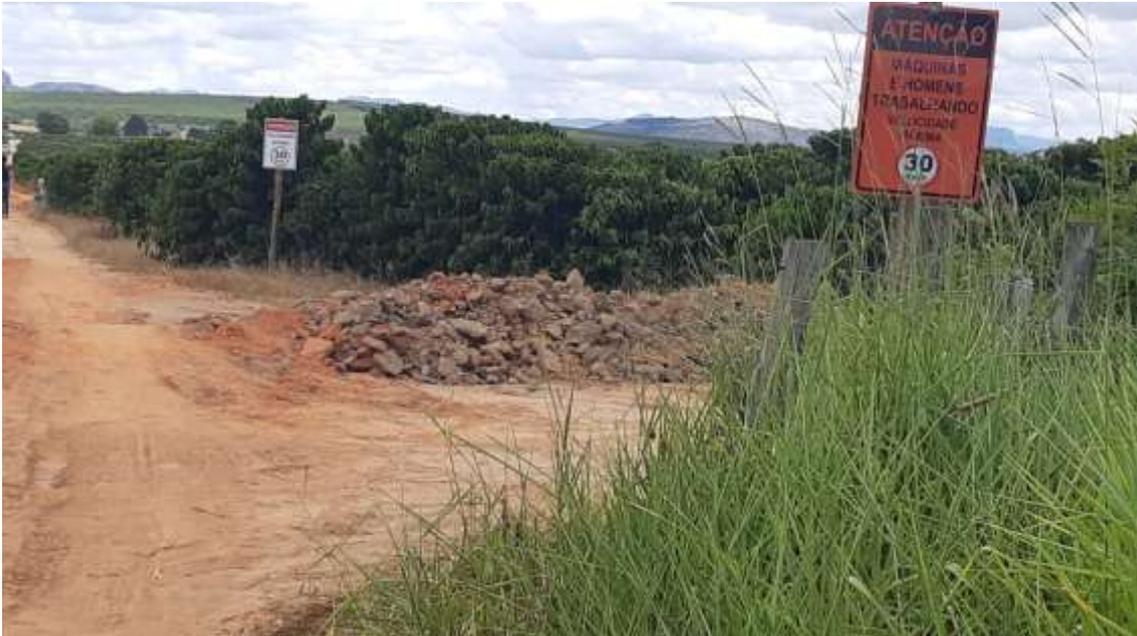
Existem ainda, algumas placas de sinalização na via, que era toda sinalizada, mas recentemente o proprietário relatou o sumiço de algumas placas.

Data da Imagem: 30/01/2019. Sinalização existente na via.

Todo o trecho deve ser sinalizado, com as placas específicas para as lombadas e velocidade permitida. Devendo respeitar o espaçamento mínimo de 50 metros, entre as lombadas.

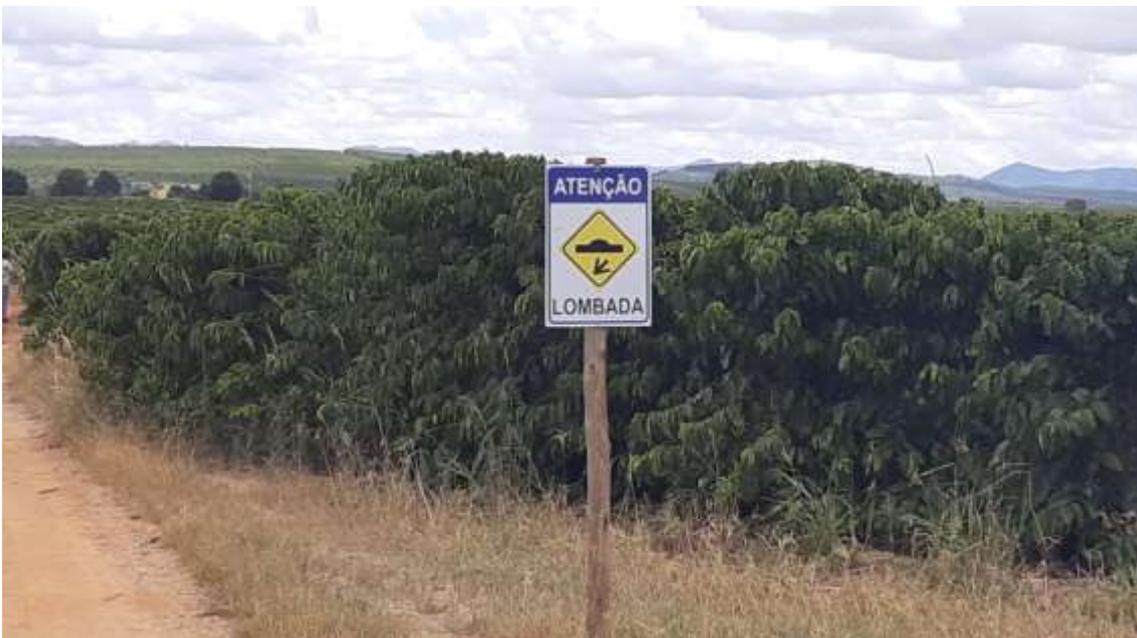
Data da Imagem: 30/01/2019. Sinalização existente na via.

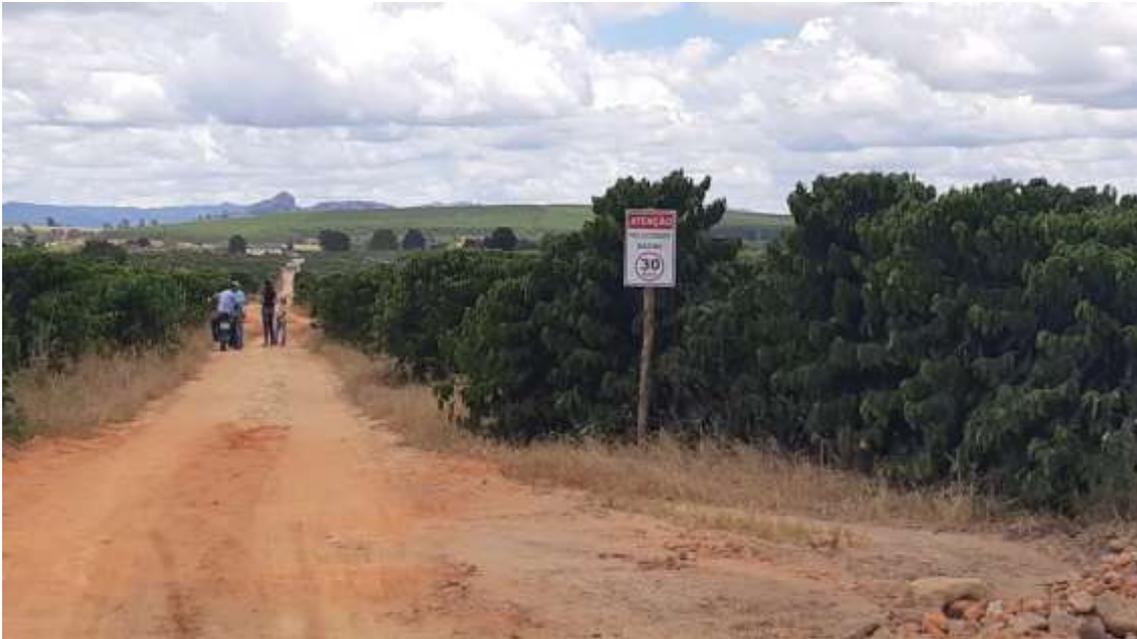
Data da Imagem: 30/01/2019. Sinalização existente na via.

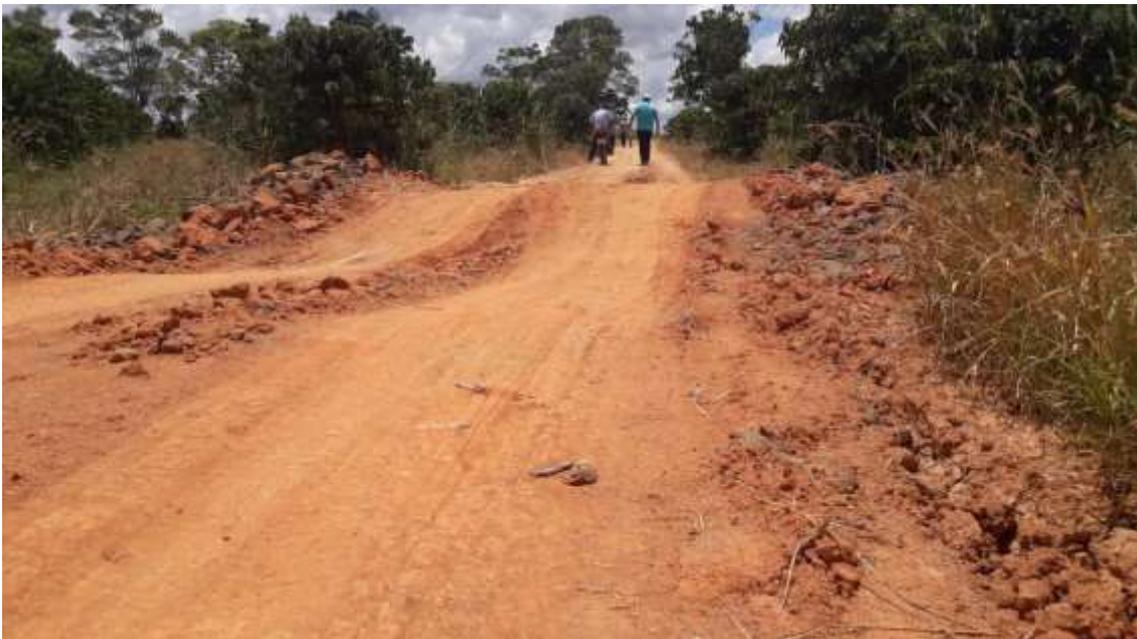
Em algumas lombadas, foram observadas depressões, que dificultam a passagem de carro de pequeno porte. A maior depressão existente, levando em consideração a altura da lombada, está em torno de 38 centímetros de altura, podendo variar, por conta do desgaste constante, uma vez que se trata de uma estrada não pavimentada.

No início e final das lombadas foi observado, depressões que elevam a altura podendo assim, dificultar a circulação de carros de pequeno porte.

Data da Imagem: 30/01/2019. Lombadas que passará por adequação.

Sugerimos então que as lombadas sigam o seguinte padrão disposto pela prefeitura municipal de Guaratinga, levando em consideração o desgaste contínuo na estrada vicinal:

Largura: Igual a da via, respeitando as condições necessárias para drenagem;

Comprimento: Comprimento de 3,70 m;

Altura: Altura entre 15 e 20 cm, levando em consideração o desgaste que pode ocorrer por intempéries.
